浄土真宗 本願寺派 明鏡山照林坊調査報告書

名称	明鏡山照林坊本堂
住所	広島県広島市三次市三次町一二八〇番地
建立年代	嘉永5年(1852)
規模	桁行 24.188m 梁間 30.135m 平面積 728.9㎡
構造形式	桁行9間、梁間12間 入母屋造り

調査概要

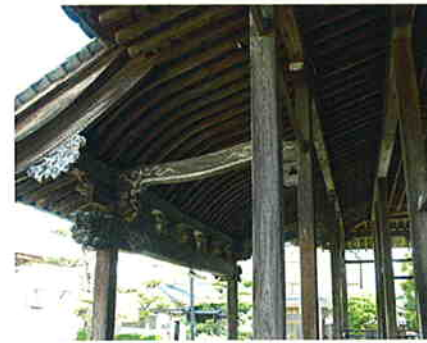
- ①柱の傾き
すべての柱が正面方向に傾いている。
- ②壁、建具
外陣の外部に面する壁のほとんども貫部分でひびが入っている。また、建具には柱の傾き等による傾いたもの、施錠できないものも多く見られる。
- ③小屋組の経年、雨漏り等による劣化、構造上の不利
隅木の破損、梁の破損、腐朽が数箇所見られる。
また、小屋組自体が瓦葺用の小屋組でないため各所に瓦重量による変形が見られる。
- ④天井のたわみ、雨漏り
すべての格天井において、竿縁が下にたわんでいる、もしくは雨漏りによる天井紙の破れ、しみが見られる箇所がある。

①柱の傾き

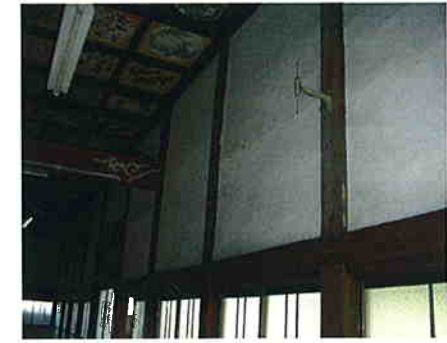
②壁、建具

古くからの土壁は貫と土壁が一体となって耐力を発揮する。本堂の外陣の壁は貫部分でひびが入っていたため貫部分で土壁が浮いている可能性があり、耐力が低下していると考えられる。

建具については、柱が傾いていることと深く関係があり、建具がついた後に変形したものは施錠できないようになっている。また、建具の中には柱部分を加工して納めてあるものもある。

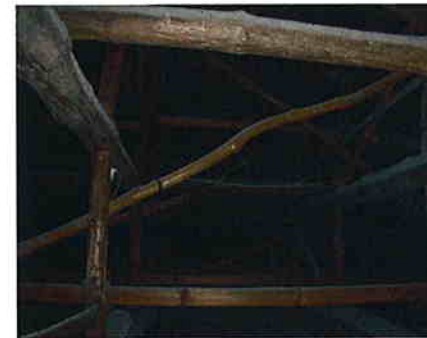
③小屋組の経年、雨漏り等による劣化
構造上の不利

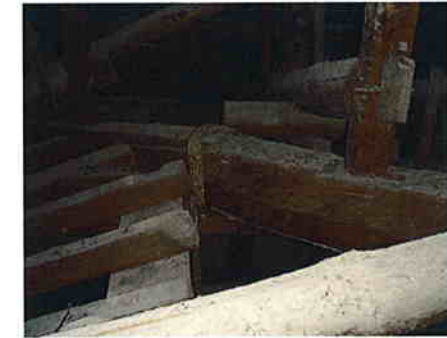
③小屋組の経年、雨漏り等による劣化
構造上の不利

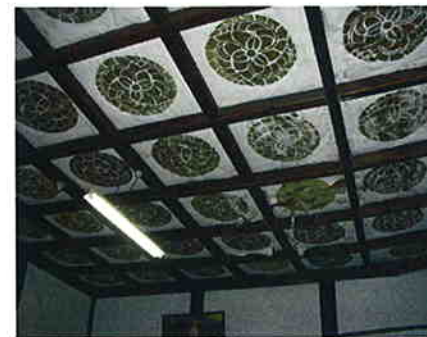
④天井のたわみ、雨漏り

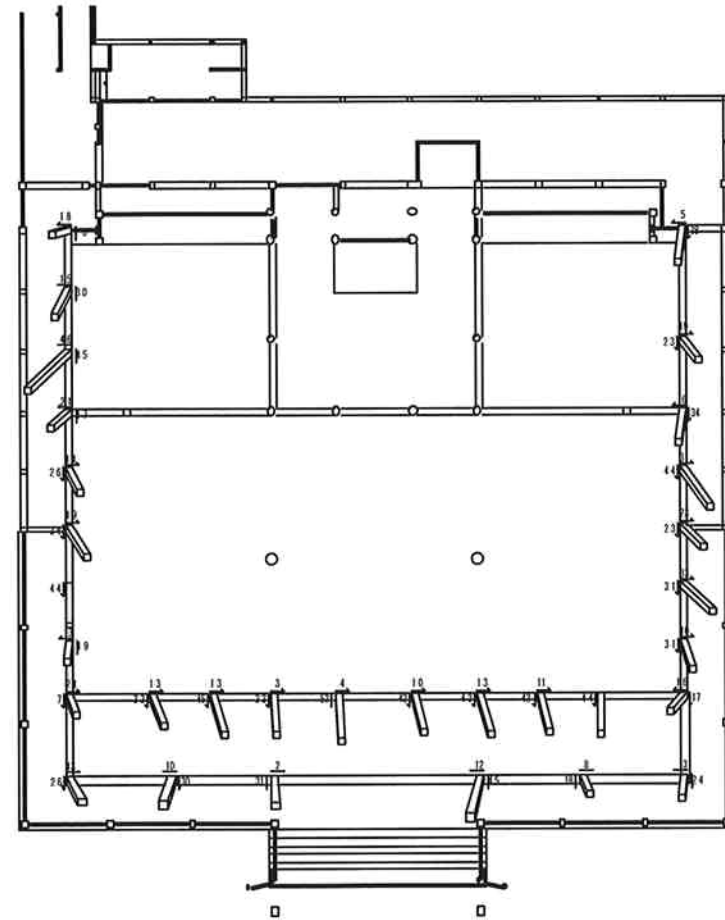
床より2m位置での柱の傾き図
(調査は図の柱において行ったがその他の柱も同様に正面方向に傾いている)

右図のように柱は総じて正面方向へ傾いている。原因としては、柱の腐朽、地盤の沈下が考えられるが、次頁の図のように柱の根元の腐朽は4本程度しかない。次に地盤の沈下についてはレベル調査を行った結果、レベル差は30mm程度しかないので地盤の沈下もほとんどなかったと考えられる。

これらの点から、柱の傾きは経年、もしくは構造的なものと見られ、図にはないが内陣の丸柱も図と同様に正面方向に傾いており、その状態で漆喰壁が塗られていることから、以前から柱は全体的に正面に傾いていたと考えられる。

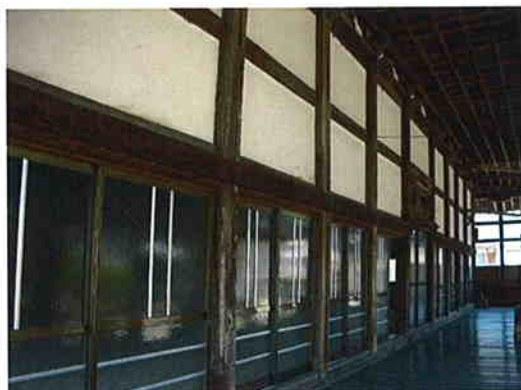
外陣東壁面
柱が正面方向に傾いている

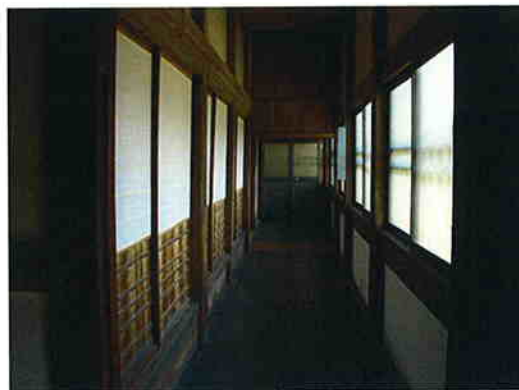
南面廊下
柱が傾いていたため敷居、鴨居、建具も傾く
柱を加工して納まるようにしてある建具も見られる

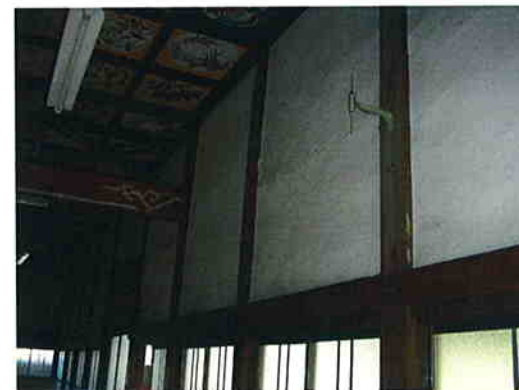
外陣東壁面内側
貫部分でひびが入っている
