浄土真宗 本願寺派 明鏡山照林坊調査報告書

名称	明鏡山照林坊本堂
住所	広島県広島市三次市三次町一二八〇番地
建立年代	嘉永5年(1852)
規模	桁行 24.188m 梁間 30.135m 平面積 728.9㎡
構造形式	桁行9間、梁間12間 入母屋造り

調査概要

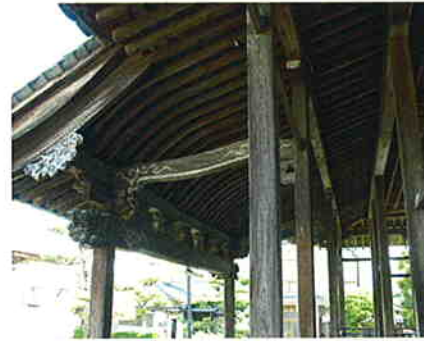
- ①柱の傾き
すべての柱が正面方向に傾いている。
- ②壁、建具
外陣の外部に面する壁のほとんども貫部分でひびが入っている。また、建具には柱の傾き等による傾いたもの、施錠できないものも多く見られる。
- ③小屋組の経年、雨漏り等による劣化、構造上の不利
隅木の破損、梁の破損、腐朽が数箇所見られる。また、小屋組自体が瓦葺用の小屋組でないため各所に瓦重量による変形が見られる。
- ④天井のたわみ、雨漏り
すべての格天井において、竿縁が下にたわんでいる、もしくは雨漏りによる天井紙の破れ、しみが見られる箇所がある。

右図のように柱は総じて正面方向へ傾いている。原因としては、柱の腐朽、地盤の沈下が考えられるが、次頁の図のように柱の根元の腐朽は4本程度しかない。次に地盤の沈下についてはレベル調査を行った結果、レベル差は30mm程度しかないため地盤の沈下もほとんどなかったと考えられる。

これらの点から、柱の傾きは経年、もしくは構造的なものと見られ、図にはないが内陣の丸柱も図と同様に正面方向に傾いており、その状態で漆喰壁が塗られていることから、以前から柱は全体的に正面に傾いていたと考えられる。

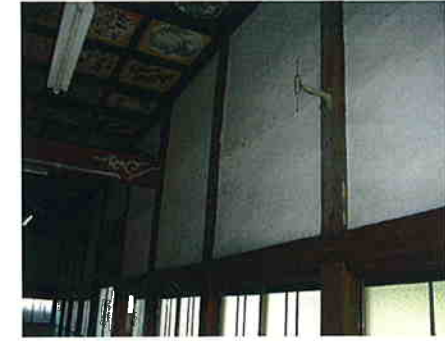
②壁、建具

古くからの土壁は貫と土壁が一体となって耐力を発揮する。本堂の外陣の壁は貫部分でひびが入っていたため貫部分で土壁が浮いている可能性があり、耐力が低下していると考えられる。

建具については、柱が傾いていることと深く関係があり、建具がついた後に変形したものは施錠できないようになっている。また、建具の中には柱部分を加工して納めてあるものもある。

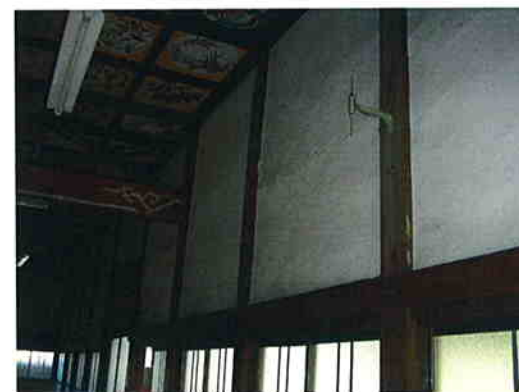
外陣東壁面内側
貫部分でひびが入っている
