浄土真宗 本願寺派 明鏡山照林坊調査報告書

株式会社 砂原組

調査概要

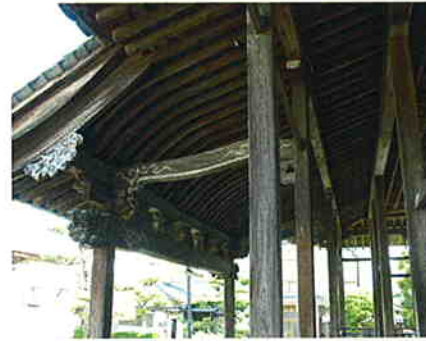
①柱の傾き

右図のように柱は総じて正面方向へ傾いている。原因としては、柱の腐朽、地盤の沈下が考えられるが、次頁の図のように柱の根元の腐朽は4本程度しかない。次に地盤の沈下についてはレベル調査を行った結果、レベル差は30mm程度しかないので地盤の沈下もほとんどなかったと考えられる。

これらの点から、柱の傾きは経年、もしくは構造的なものと見られ、図にはないが内陣の丸柱も図と同様に正面方向に傾いており、その状態で漆喰壁が塗られていることから、以前から柱は全体的に正面に傾いていたと考えられる。

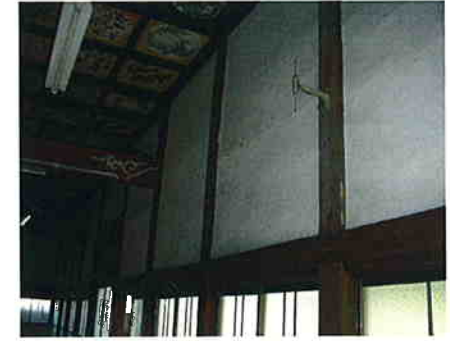
②壁、建具

古くからの土壁は貫と土壁が一体となって耐力を発揮する。本堂の外陣の壁は貫部分でひびが入っていたため貫部分で土壁が浮いている可能性があり、耐力が低下していると考えられる。

建具については、柱が傾いていることと深く関係があり、建具がついた後に変形したものは施錠できないようになっている。また、建具の中には柱部分を加工して納めてあるものもある。

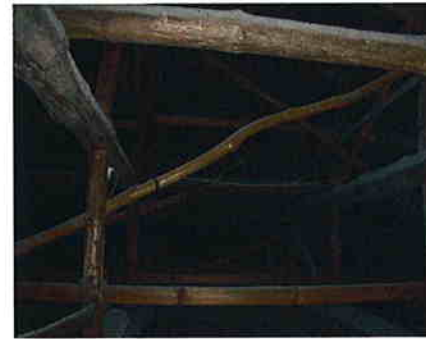
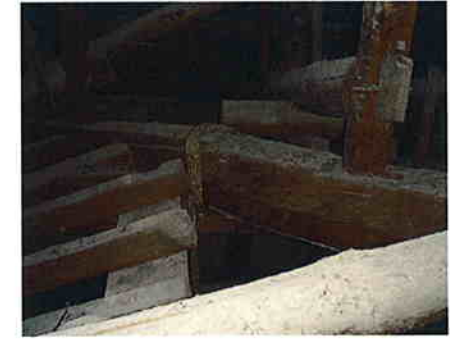
③小屋組の経年、雨漏り等による劣化
構造上の不利

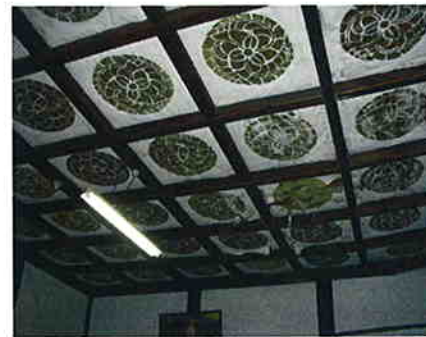
④天井のたわみ、雨漏り

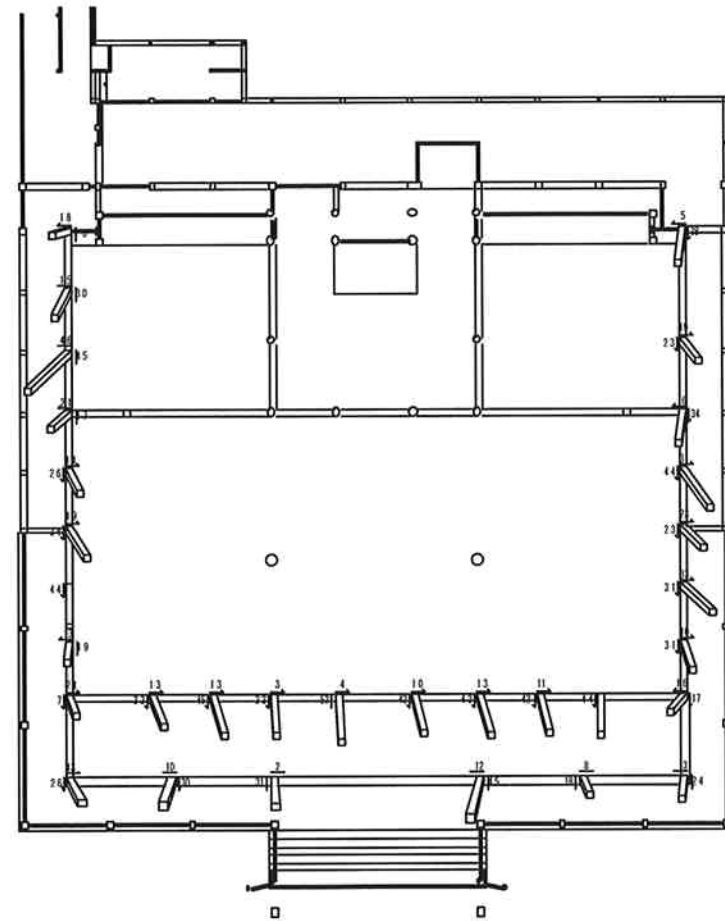
床より2m位置での柱の傾き図

(調査は図の柱において行ったがその他の柱も同様に正面方向に傾いている)

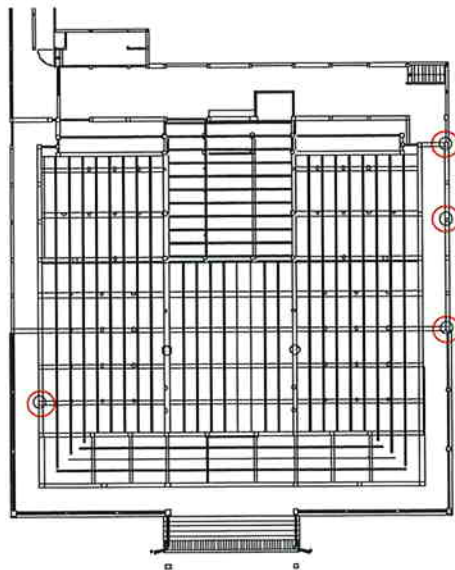
床下腐朽材位置図
(○部分:柱の根元腐朽箇所)

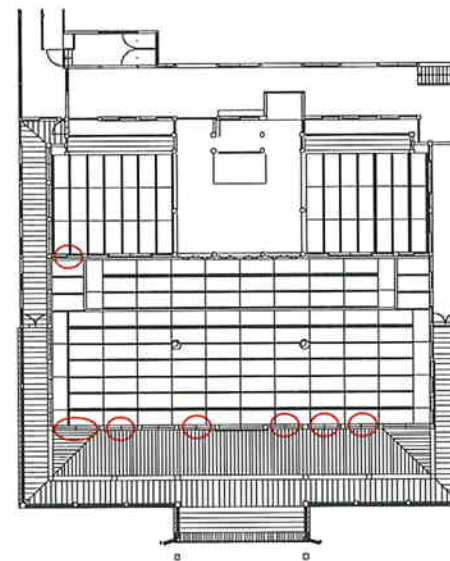
漆喰壁貫部分破損位置図
(○部分:漆喰壁破損位置)

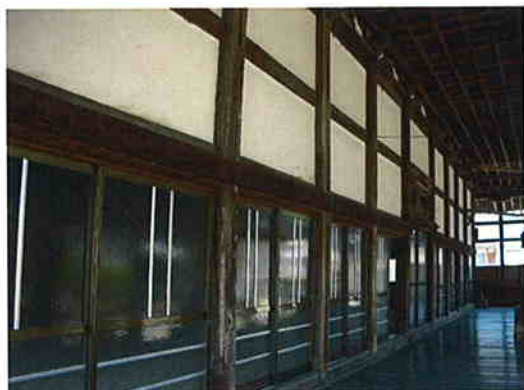
外陣東壁面
柱が正面方向に傾いている

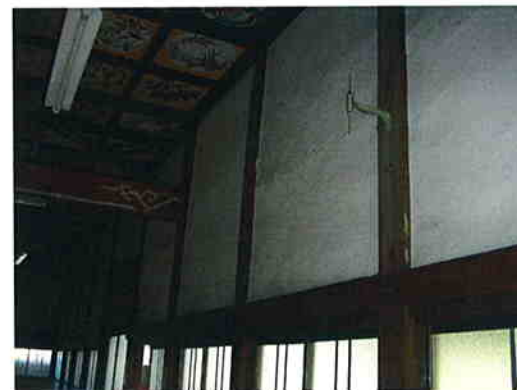
外陣東壁面内側
貫部分でひびが入っている
