浄土真宗 本願寺派 明鏡山照林坊調査報告書

名称	明鏡山照林坊本堂
住所	広島県広島市三次市三次町一二八〇番地
建立年代	嘉永5年(1852)
規模	桁行 24.188m 梁間 30.135m 平面積 728.9㎡
構造形式	桁行9間、梁間12間 入母屋造り

調査概要

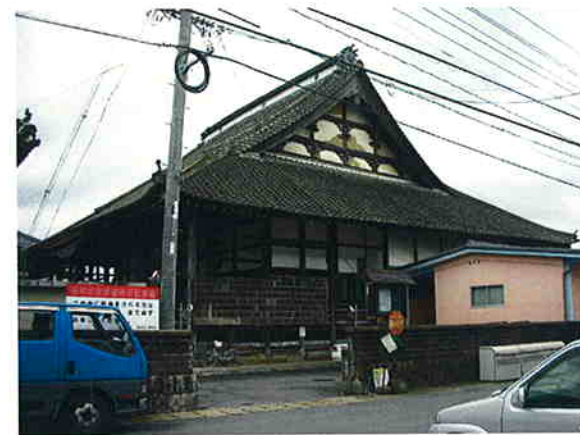
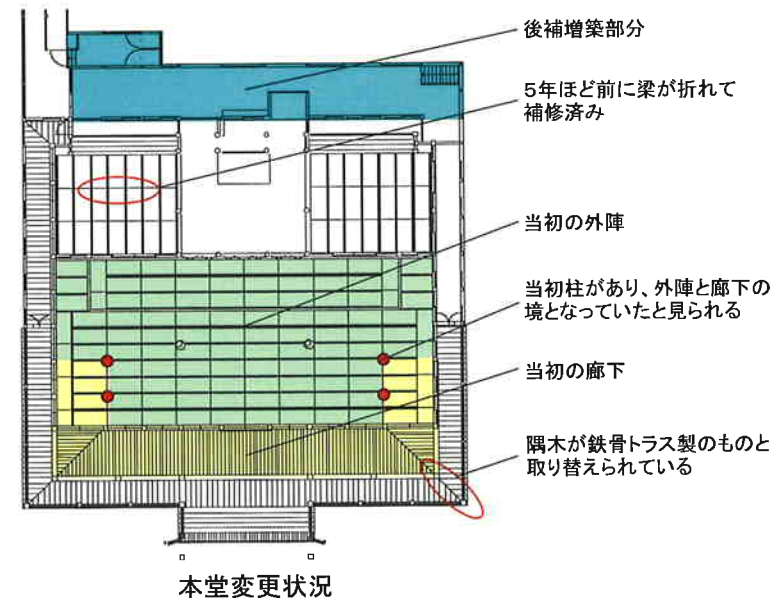
小屋組は修理が何度か行われており、隅木が鉄骨トラス製のものと取り替えられている。最近では5年ほど前に天井上の梁が折れて格天井が大きくなったため、鉄骨等による補強が行われている。
