浄土真宗 本願寺派 明鏡山照林坊調査報告書

株式会社 砂原組

調査概要

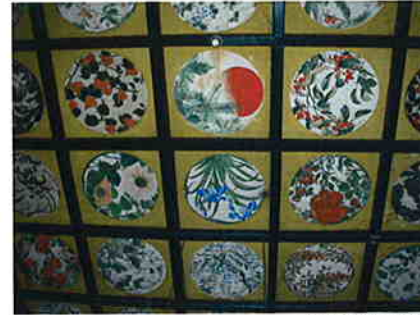
外廻りの間仕切りは、鴨居下に新しく2本溝の鴨居を加えて、アルミ縁のガラス戸を引き違いにしており、旧鴨居の溝数は確認できないが、柱の風蝕から見て、もともと2本溝の引き違いの建具を使用していたようであり、その場合は腰高障子が考えられる。内陣、余間間は垂れ壁のみで仕切はなく、奥は間口いっぱいの仏壇がある。天井は各間同じような格天井とし、格間に紙置彩画を施す。外陣は円面に色彩付き百花を描くが、明治後期の作品である。内陣及び余間は円形文様で藤花の単色紋を型押ししているが、これは嘉永再建時のものであろう。内外陣境の柱頭には金欄巻き、頭貫、台輪等に雲紋や七宝の彩画が施されているが、いずれも明治時代後期の補修によるものである。

外陣格天井

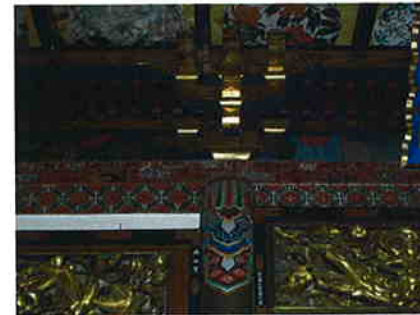
内外陣境丸柱柱頭部

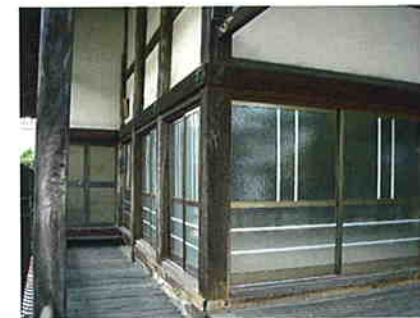
つぎに、本堂外陣の東南、西南隅の2間四方には、もとは垂れ壁があった痕跡があり、この間は江戸時代には吹放しの間になっていた。これは飛檐間（ひえんのま）と呼ばれる部分であり、復原すると、封建的身分制度の厳しかった江戸時代の真宗本堂によく見られる平面形式になる。

当初は飛檐間であった位置
