三次・照林坊の建築

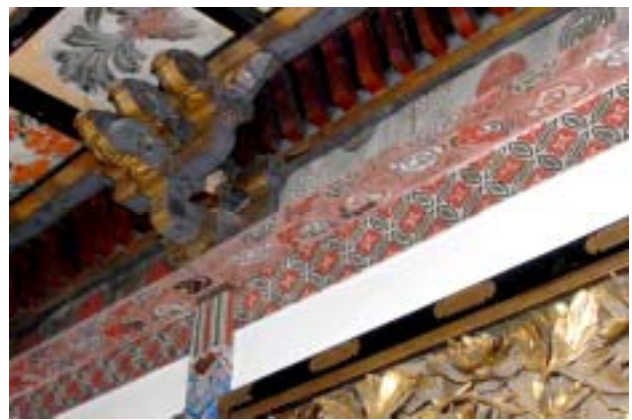
図8 下陣・余間境の組物

一方、余間境は内陣寄りを2間半、側よりを1間と分け、襖引き違いに入れている。上部は頭貫上に台輪を載せ、出組の斗拱を組み、本桁と出桁の間に支輪を立ち上げる。組物は手先肘木上の三斗全てに渦文を持った拳鼻を付けている。

長押と頭貫の間には黒漆塗りの枠を付けた欄間を入れる。内陣前の中央間は牡丹に飛天、両脇間は牡丹花の透彫で、金泥に塗られているため、細かい観察は出来ないが、全体に彫りが前を向き、横向きの表現の多い余間上の欄間とは、作られた時期が異なる印象を受ける。また、これを文政十一年の銘のある庫裡仏間の欄間と比べると、明らかに古式であり、前身建物のものを再利用している可能性がある。

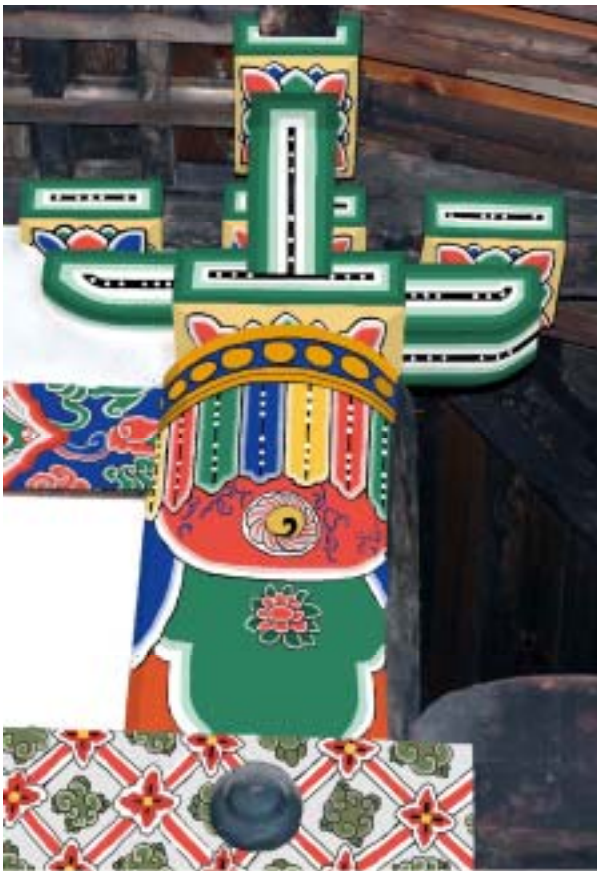
図 15 京都 六波羅蜜寺本堂の彩色 (南北朝)

この絢蘭巻は同じものが余間境の柱にも用いられているが、この部分を検討すると、おかしな点がある。本来、絢蘭巻きの剣頭は、柱の最上部にあるもので、上には箍を巻いて終わる。図15は京都の六波羅蜜寺本堂（南北朝時代）の内陣彩色の復原案であるが、柱頭部に連珠の箍頭を取りその下に五彩で剣頭を描く。剣頭は墨線の中に白縁で五彩を平塗りし、墨芯を通し、墨芯には白の連珠を描く。剣頭の下は曲線で裳布を二段に描き、裳布には華心と卷蔓文（剥落しているため十分な復原が出来ない）を描いている。

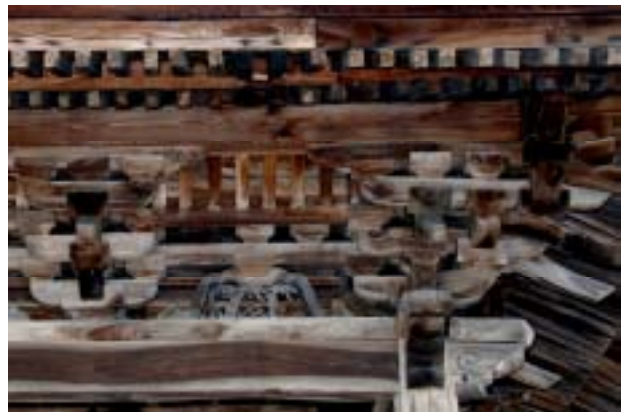
図 19 鐘撞堂 組物詳細

基壇は切り石の根石の上に横長の切り石を 2 石積み、上に延石を置いた古風なものあり、礎石は切り石、上に礎盤を付けた円柱を内転びに立て、腰貫、飛貫、頭貫で軸部を固め台輪上に和様二手先の組物を置く。組物は尾垂木を禅宗様に造った本格的なものであり、柱中間にも一具置き、詰組にする。中備は本蛙又であり、中は花や樹を透彫にする。軒下は小天井がなく壁付の通肘木の上に斗を並べ、二手の

このような観点から、鐘撞堂の部材を検討してみると、山門の板蛙又が肩に耳の繰形を有しているのに対して、鐘撞堂の本蛙又は脚の反転曲線の間に直線部分を残すなど、室町時代に近い特徴を有する。また、組物や尾垂木の削ぎも慶長の遺構として矛盾するところは見られない。すなわち鐘撞堂の頭貫から上の部分、組物から中備の蛙又、

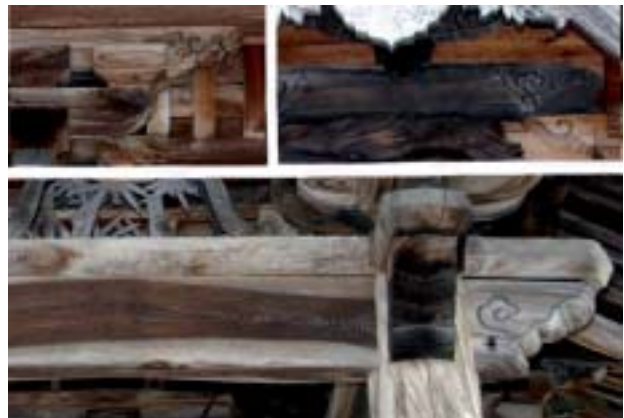
図 20 上左 実肘木絵様 上右 妻飾り虹梁絵様及び鳳凰 下 頭貫木鼻絵様

鐘撞堂の建設年次については寺の記録では延享元年（1744）と云われているが、細部意匠を検討すると疑問が生じる。この建物の頭貫木鼻と妻飾虹梁端には雲文（木瓜渦）の絵様がついている。この種の絵様は、中世末期頃から広島の寺院建築に出てくるものであり、古い例としては天文八年（1539）建立の深川薬師堂、次いで天正三年（1575）修理の安国寺釈迦堂、さらに慶長初年建立の福山・観音寺本堂のものがあるが、古い形は全体の形が円形に近くふっくらとしており、年代が下がると、扁平になる。照林坊鐘撞堂の頭貫木鼻の雲文は、安国寺釈迦堂の雲文に似ており、少し扁平になった寛文五年（1655）建立の山門虹梁絵様の雲文より古式である。

つぎに、実肘木の絵様であるが、鐘撞堂の繰形は上部からの曲面が如意頭形に切れ込んで、さらに反転しながら渦に連なり、渦の根から反転して如意頭形の曲線を描くが、この部分は面の切り込みはなく、肘木側面に線が彫り込まれているだけである。これに対して寛文五年（1655）建立された山門の実肘木は上部に如意頭形の絵様はあるが、繰面の切れ込みはなく、繰形、絵様の曲線とも鋭さに欠ける。

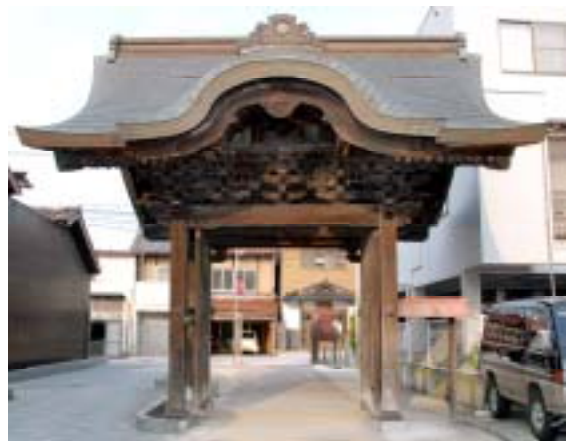
図 25 山門（背面）

山門は境内地の東端にある四脚門であり、切妻造銅板葺の屋根の前後に軒唐破風付を付けている、建立年次は寺伝では寛文五年（1655）とされる。

基礎は延石を使っているが、全体に礎石分の嵩上げが行われ、当初あった唐居敷は失われ、鉄金物を補足した上に軸を挿すといった応急措置が行われている。

軒柱は角柱、親柱は円柱であり、柱頭は桁行に虹梁、梁行方向に頭貫を通して繋ぐ。虹梁端の木鼻は下面を3個の渦、上面は1個の渦を描いた独特の繰形を有し、虹梁端の絵様も古式な木瓜渦の上に若葉が描かれ、同時代の建築には見られない独特の形式になっている。腰の繋ぎには前面は長押を用いてい

以上に述べたように、照林坊表門は伝統的な四脚門の形式を取りながら、(1) 組物を花肘木出組の詰め組とする(2) 絵様や線方は独特の形式であるが、全体的に古式な形式で統一が取れている。虹梁端の雲紋（木瓜渦）は江戸時代のような潰れたものではなく、背の高いもので、寛文五年という建築年代よりは古い時期の様式である。

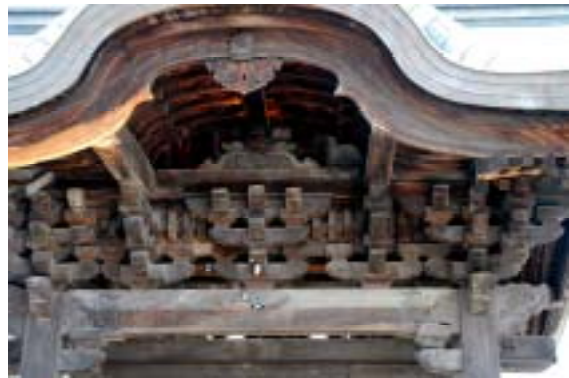
図 26 山門 背面詳細

組物は、柱上に花肘木を用いた出組の組物を置き、中央にも一具を置いた詰組にするが、正面と背面では唐破風の桁を支えるため、秤肘木のない組物を一具ずつ加えているので、前面と背面は一間の間に都合5具の組物が並ぶ賑やかな構成になる。さらに、通肘木と丸桁（虹梁形）との間に支輪を立ち上げ、手先肘木の斗上に拳鼻を置くなど、装飾性の強い意匠になる。

唐破風は平側柱上組物と中備組物の間に置かれた捨斗付き出組組物間の桁を虹梁形に造り、中備の板蛙股上に置いた斗実肘木で棟木を支え、間に輪垂木を渡す通常の構法を取っているが、輪垂木の棘の突起が非常に大きい。中備の板蛙股は肩部分に独特の線形を加え、表側には牡丹を浮彫にする。兎毛通は鱗付蕪懸魚の形式を取るが、線形に如意形を残した古式なもので、破風中央には牡丹華の飾りを付ける。天井は組物の内側の手先斗で支えた天井廻縁の中に格天井を組む。

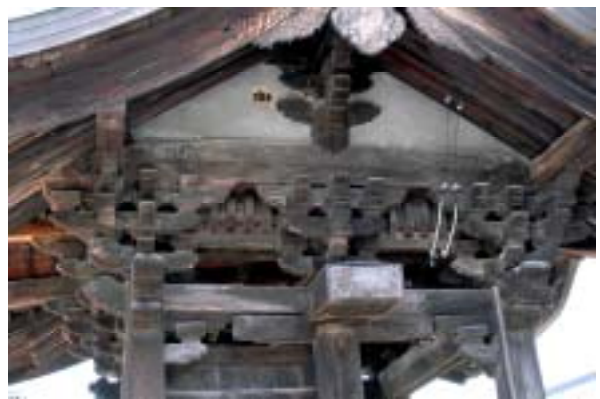
図 27 山門 側面詳細

妻飾は、虹梁上に束頭を拳鼻で飾った太瓶束を置き、上に花肘木の枡肘木を置いて棟木を支える。破風は端部に線形を付け、召合わせ部分に菊花文様の鱗を付けた三花懸魚を下げる。

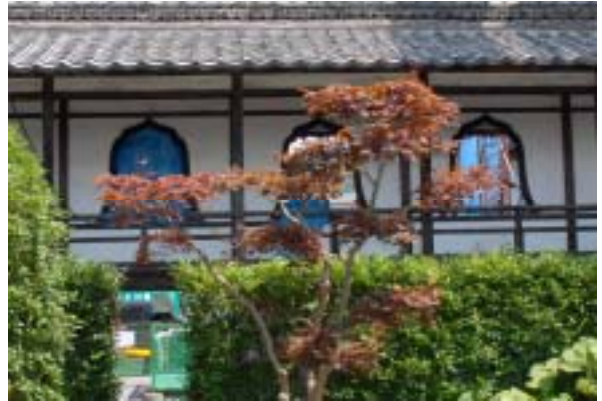
図 34 渡り廊下 西面

渡り廊下は本堂南庇と庫裡広縁との間を結ぶ、桁行11間、梁行2間の廊下であり、棟通り8間は棟下に柱を立て、腰貫と内法貫の間に華頭窓を設け、残りは漆喰壁にして複廊にする。照林坊は昭和十年台はじめに3回の門主巡教を受けているが、この複廊の構えも、それに備えたものと思われる。
