## 三次・照林坊の建築

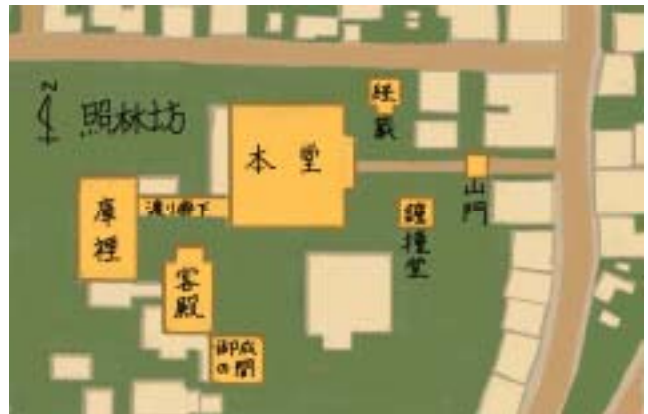
図1 照林坊配置図

明鏡山照林坊は広島県三次市三次町 1280 番地にある浄土真宗本願寺派の寺院である。その位置は江の川、馬洗川、西城川が合流する三次旧市街の南端近くに当たり、東に向かって山門、本堂、鐘撞堂、経蔵、庫裡、客殿、御成の間などの建物が配置されている。付近は法音寺、常運寺、常順寺、常伝寺などがあり、三次の寺町を形成するが、照林坊はその中であって、特に規模の大きい建築群を有する三次を代表する寺院である。

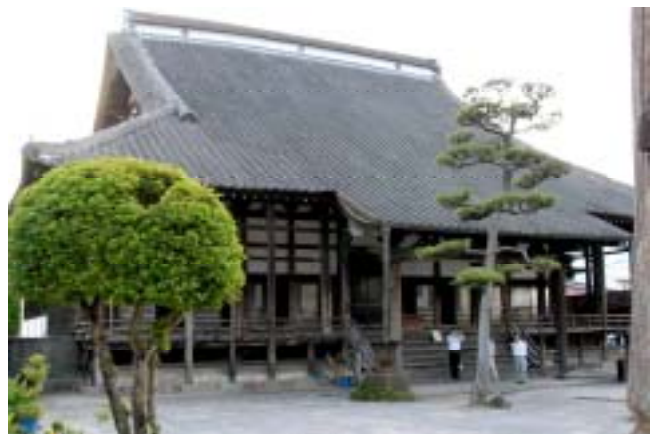
図2 本堂東正面

本堂は寺地の中央に東向に建っている。桁行 20 m（9間）、梁行 20.6m（9間）という大きな堂であり、柱が非常に高く、軒先に雪見桁を設ける。基壇は切延石上に雪見柱や縁束を立て、側柱外の見切材までの間を漆喰の亀腹にする手法を取っている。

雪見柱は角材であり、舟肘木で桁を支え、正面は飛貫、側面は飛貫と内法貫を通す。雪見柱の間には欄干を設け、縁は切目縁である。軒は一軒疎垂木で屋根は本瓦葺きであるが、これは平成20年の屋根替によるもので、それまでは棧瓦葺であった。

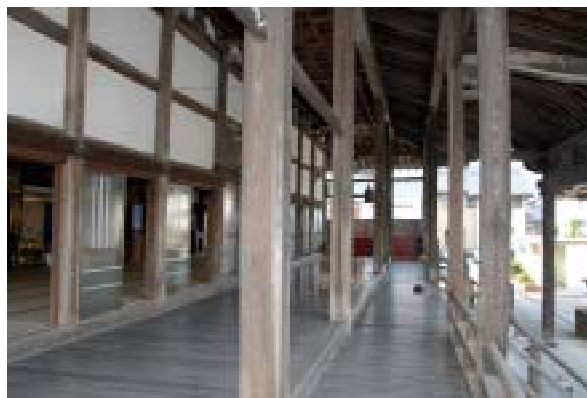
図3 雪見縁と広縁

広縁は柱の立ち上がりが高く、西本願寺の御影堂を思わせる構成である。下陣の外側は、現在アルミサッシが入っているが、昭和13年の写真によると、下半分が舞良戸形の腰高障子が引き違いに収められ、中央一間が長押を一本切り上げ、上に花鳥の欄間を入れ、飛貫を虹梁形に造っている。

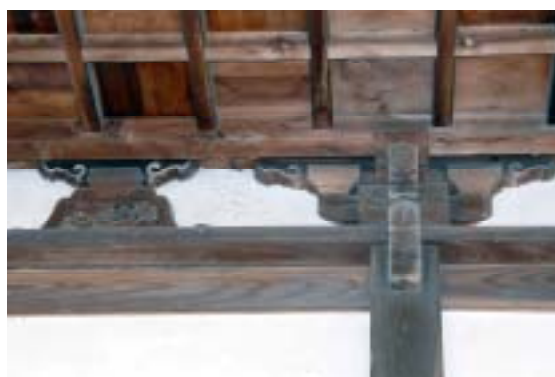
図4 入側柱上の組物と蛙又

縁柱は角柱で桁を天載りにし、側柱は角材で内法貫、飛貫、頭貫、台輪上に枳肘木を置き手先肘木上の斗で格天井の廻縁を受け、中備には本蛙又を配する本格的な構法になっている。

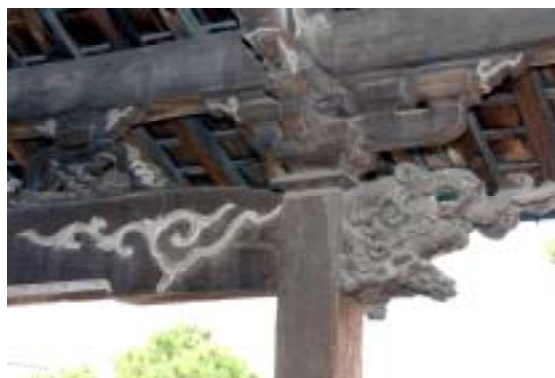
図5 向栱の組物と蛙又

向栱は3間分にあたり、角柱の頂に皿斗付大斗を置き、捨斗枳肘木で桁と海老虹梁尻を支える。虹梁木鼻は獅子で絵様は蔓化した雲文渦と若葉であり、蛙又は足部に雲文渦を加えたもので、江戸時代末期の特徴を有している。

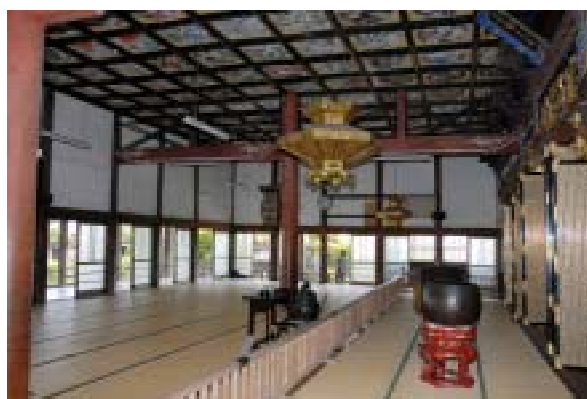
図6 下陣

内部は前方の間口一杯に、奥行き5間の広大な下陣が占める。柱上には組物はなく、天井廻縁が直接乗っており全体を方3尺の格天井で覆い、格間には

花草を円形に描く。

この広大な外陣を支えるため、内陣と余間の境の延長線上に独立円柱を立て、東西に虹梁を通し、上を親子襻の欄間にしているが、天井はそのまま通り全体の一体感は損なわれていない。このような広い空間が、天井の高さを要求したものであろう。

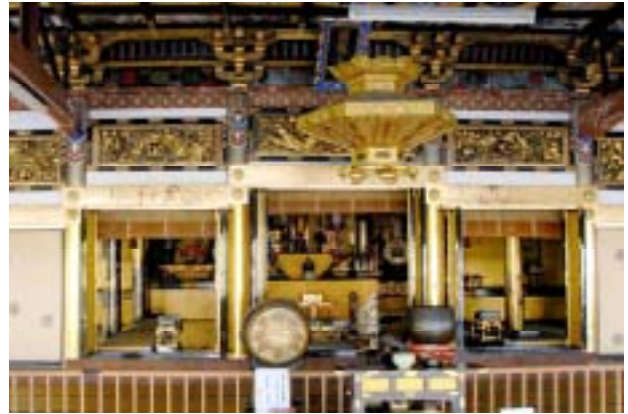
図7 内外陣境

正面は中央3間が内陣、東西3間が余間境となる。中央の3間は床長押を半本高くし、内法長押も中央間に向けて長押一本分を順次に高め、建具は柳格子の双折戸を鴨居と敷居の間に建込む。

一方、余間境は内陣寄りを2間半、側よりを1間と分け、襖引き違いに入れている。上部は頭貫上に台輪を載せ、出組の斗拱を組み、本桁と出桁の間に支輪を立ち上げる。組物は手先肘木上の三斗全てに渦文を持った拳鼻を付けている。

長押と頭貫の間には黒漆塗りの枠を付けた欄間を入れる。内陣前の中央間は牡丹に飛天、両脇間は牡丹花の透彫で、金泥に塗られているため、細かい観察は出来ないが、全体に彫りが前を向き、横向きの表現の多い余間上の欄間とは、作られた時期が異なる印象を受ける。また、これを文政十一年の銘のある庫裡仏間の欄間と比べると、明らかに古式であり、前身建物のものを再利用している可能性がある。

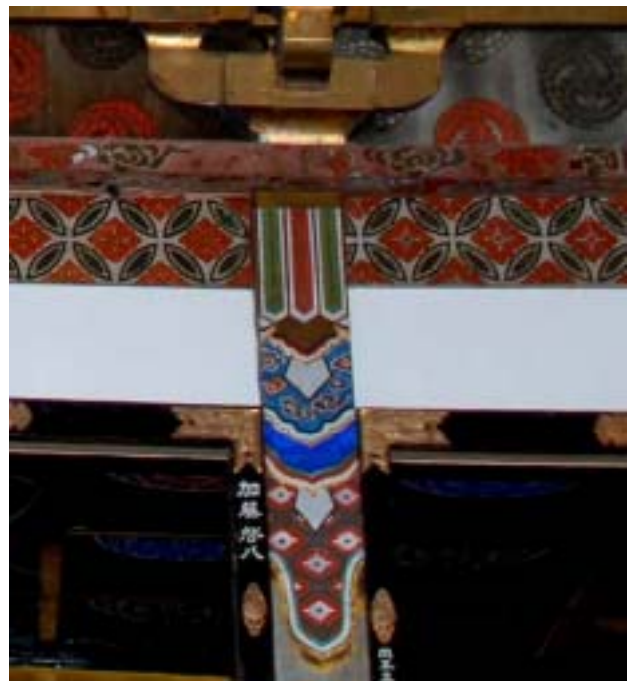
図9 下陣・余間境の彩色

下陣と内陣・余間境の柱や長押、組物、欄間等は金泥で塗られているが、柱頭、頭貫台輪、拱間壁には彩色が施されている。柱頭は紅緑を白・金で縁取りした剣頭を描き、下に如意文崩れの裳布を4段に重ねる。この文様については後に詳述するが、嘉永五年という再建年次に見合ったものと云える。頭貫は白地に緑青で七宝を描き、中に紅の梔子鼻、頭貫は白地に紅・緑の牡丹、拱間壁は白地に紅、緑、白で寺紋である藤丸を描いている。図柄は古式であるが、使われている顔料のせい、色調は優れたものとは云えない。

一方、内外陣境の絢蘭巻（図9）は、箍頭、剣頭、四段の裳布など、規定通りの位置取りに描かれているが、縁取りや文様の描き方に疑問点があり、おそらく古い彩色を参考にして、嘉永五年時点で描いたものと思われる。

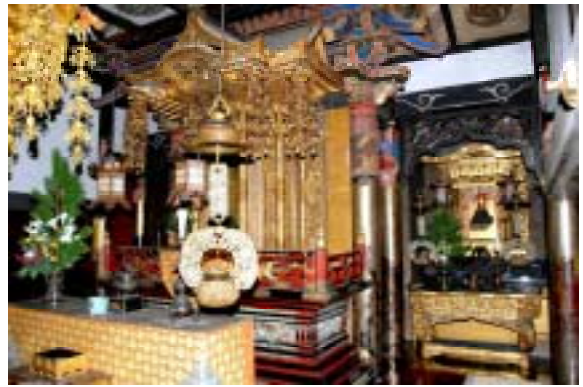
図10 内陣仏壇廻り

内陣は間口3間、奥行3間あり、正面に中央に来迎柱と来迎壁を設けて仏壇を安置し、両脇は庇

を取り込んで一段後退したところに脇仏壇を設ける。

仏壇は須弥壇であり、高欄の親柱は逆蓮、架木が中央で蕨手状に収まるなどの特徴を有し、上に禅宗様八棟造の宮殿を載せている。後ろの来迎壁となるとここは大きな問題がある。来迎柱は象と獅子の木鼻がついた頭貫上に台輪を載せ、禅宗様二手先（尾垂木付）の組物を載せ、天井桁の間を軒支輪で塞いでいるが、この組物と天井の格縁が全く合っていないのである。来迎柱は彩色が施され、頭貫の下端から、箍、菱格子に太平華、剣頭文が描かれ、下に布袋様の裳布が3段に飾られており、組物は朱と群青を基調に白や緑で縁取りをした重箱文が描かれているが、これは明らかに伝統的な彩色の構成と異なっており、明治期の改造であると思われる。

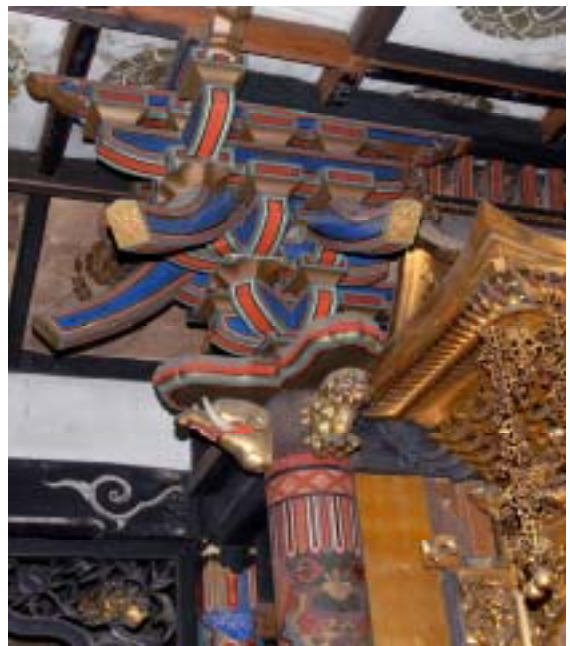
図11 来迎柱頭部詳細

ところで、内陣の彩画は他にもあって、内陣四周の柱には全て紙置（彩色した紙を張り付けたもの）の絢蘭巻がある。その構成は、最上部に金縁で黒の如意が描かれ、その下に金心金縁で紅、白、緑、青の剣頭が描かれる。ついで群青に白の雲文を描いた如意頭と緑青の如意頭を重ねて描き、下に金泥の如意に紅房、最下段に白菊を鏤めた金縁朱塗りの如意を描いている（図11）。この絢蘭巻の如意はしっかりとした形を保っており、享和元年（1801）年建立の庫裡御内仏の絢蘭巻よりはるかに古式である（図12）。

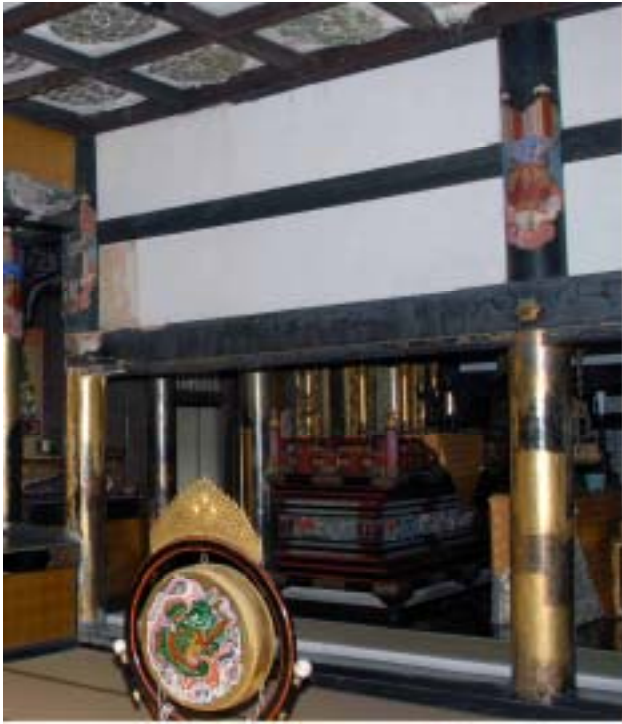
図 13 余間・内陣境

この絢蘭巻は同じものが余間境の柱にも用いられているが、この部分を検討すると、おかしな点がある。本来、絢蘭巻きの剣頭は、柱の最上部にあるもので、上には箍を巻いて終わる。図15は京都の六波羅蜜寺本堂（南北朝時代）の内陣彩色の復原案であるが、柱頭部に連珠の箍頭を取りその下に五彩で剣頭を描く。剣頭は墨線の中に白縁で五彩を平塗りし、墨芯を通し、墨芯には白の連珠を描く。剣頭の下は曲線で裳布を二段に描き、裳布には華心と卷蔓文（剥落しているため十分な復原が出来ない）を描いている。

一段目は、社紋であろう丸に若芽を心にして、深朱地に金の巻蔓（唐草）を描き、二段目は群青地に雲文化した梔子華を深朱と緑青で描く。御香宮本殿に見られる彩色と同形式の彩色は、慶長14年に付加された六波羅蜜寺本堂向拝にもみられ、この形式が桃山時代彩色の典型の一つと考えられる。この形式を図13の照林坊本堂内陣廻りの彩色に当て嵌めてみると、剣頭文の上にある黒の如意は、箍頭に当たるから、この上には直ぐに横架材が乗らなければならない。そこで、如意の近くを観察すると、天井廻縁が当たったような跡と釘穴が認められる。すなわち、創建当初の余間や内陣は現在よりも1尺ほど天井が低かったことになる。

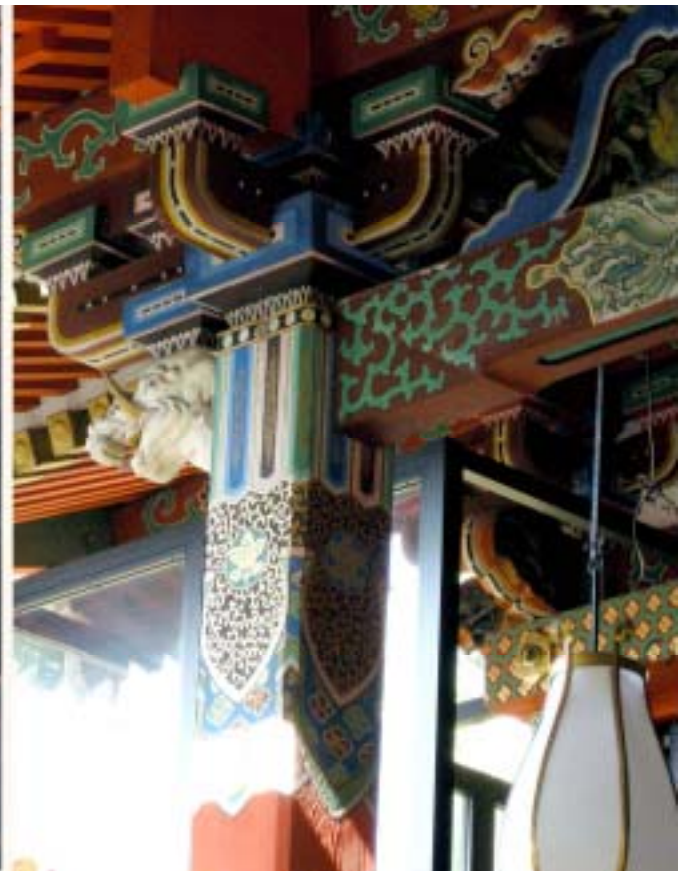
図 16 京都 御香宮本殿の彩色 (慶長 10 年)

更に一例、京都の御香宮本殿（慶長10年）を挙げると、これまた、柱頭に連珠の箍を置き、その下に剣頭を描く。心は金線であり、白で連珠が打たれる。その下の裳布は布袋形ではあるが舌状に長く伸び、

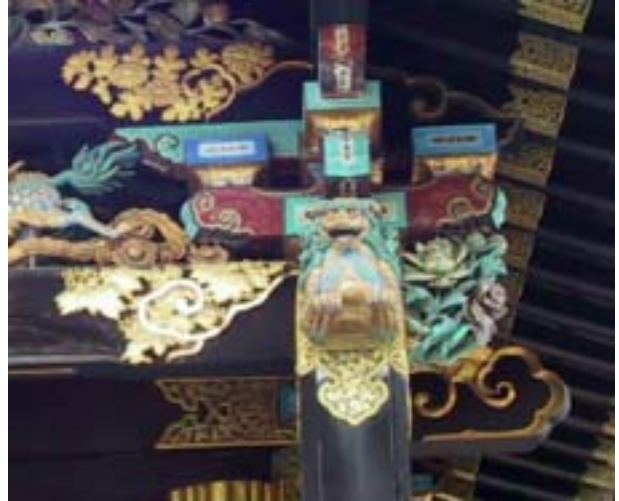
図17 西本願寺勅使門（桃山時代）

さらに、彩色の形式を見ると、本堂内陣廻りの絢蘭巻は箍頭と裳布に如意を多用しており、その如意の形も崩れのないものである。絵様に如意を用いる例は桃山時代に多く、西本願寺勅使門では、金具の絢蘭巻きや肘木の繰形や斗繰などに如意が用いられている。照林坊本堂内陣周辺柱の絢蘭巻は、裳布の如意や雲文、あるいは紅房など、桃山時代の作品として不都合なものは見られない。

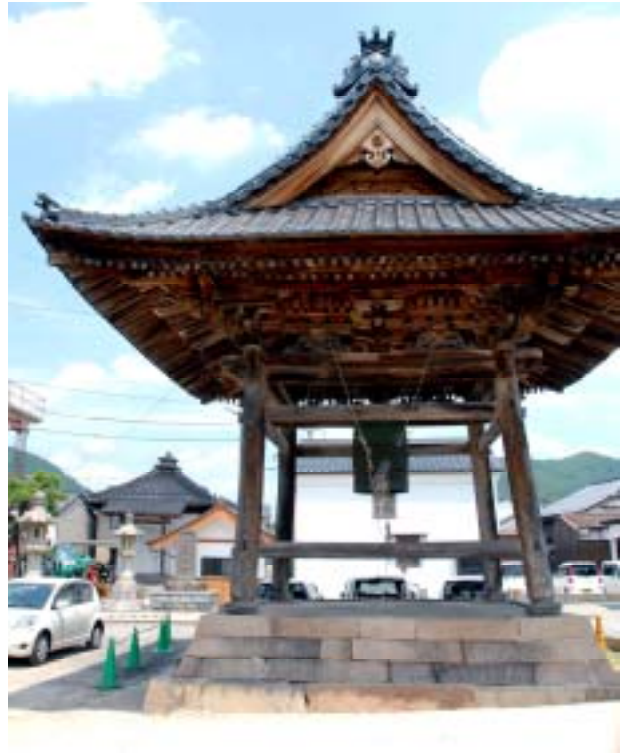
図 18 鐘撞堂

鐘撞堂は1間四方であるが柱間は4m近くある規模の大きな建物である。建立年次は寺伝では延享元年（1744）とされている。

基壇は切り石の根石の上に横長の切り石を2石積み、上に延石を置いた古風なものあり、礎石は切り石、上に礎盤を付けた円柱を内転びに立て、腰貫、飛貫、頭貫で軸部を固め台輪上に和様二手先の組物を置く。組物は尾垂木を禅宗様に造った本格的なものであり、柱中間にも一具置き、詰組にする。中備は本蛙又であり、中は花や樹を透彫にする。軒下は小天井がなく壁付の通肘木の上に斗を並べ、二手の

通肘木から丸桁に向けて支輪を立ち上げる。軒は二軒繁垂木、屋根は棧瓦葺であるが創建当初は柿葺であったと思われる。

妻飾は斗上に実肘木を組んで虹梁を受け、上に拳鼻で束頭を飾る太瓶束を立て、上の斗実肘木で棟木を受ける。虹梁下には鳳凰の彫り物がある。懸魚は鰭付蕪懸魚である。内部は肘木を一手出して斗で天井桁を受け、全体に格天井を張る。

これに対して、二軒繁垂木の材は、不揃いで取り換えられているようであり、柱も取り換えられているようであるが、これは修理の範疇であり、建物の建立年次は慶長七年（1602）とする方が当を得ている。

以上に述べたように、照林坊鐘撞堂は寺が三次に移転した時の建物であり、台輪を置き、尾垂木付き出組の組物を詰組にし、中備の蛙又と支輪を備えた二軒繁垂木の形式は、鐘撞堂としては格の高いものであり、意匠の面でも優れている。

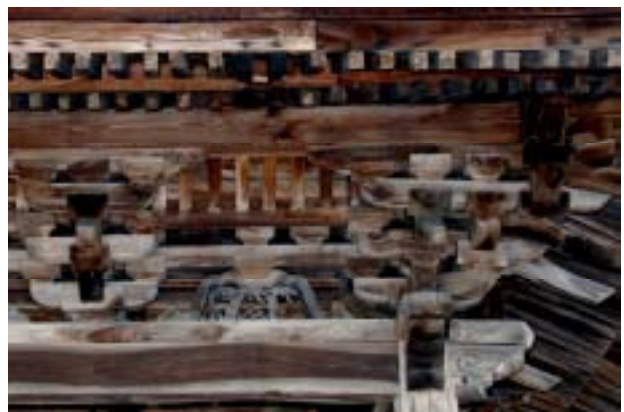
図 19 鐘撞堂 組物詳細

このような観点から、鐘撞堂の部材を検討してみると、山門の板蛙又が肩に耳の繰形を有しているのに対して、鐘撞堂の本蛙又は脚の反転曲線の間に直線部分を残すなど、室町時代に近い特徴を有する。また、組物や尾垂木の削ぎも慶長の遺構として矛盾するところは見られない。すなわち鐘撞堂の頭貫から上の部分、組物から中備の蛙又、

さらに支輪から軒桁まで同一の時期のものであり、妻飾も北面は新しくなっているが、南面には古い虹梁や太瓶束および鳳凰の彫物が残っている。

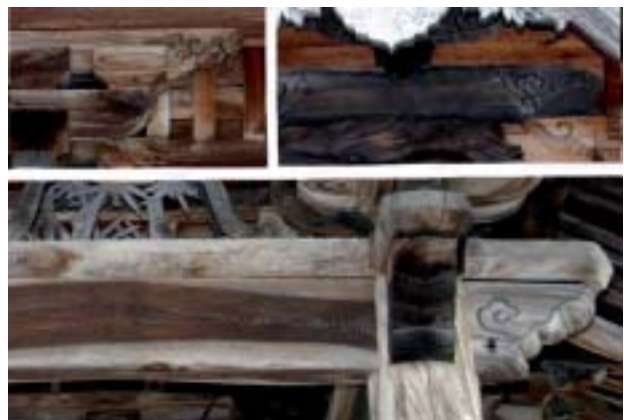
図 20 上左 実肘木絵様 上右 妻飾り虹梁絵様及び鳳凰 下 頭貫木鼻絵様

鐘撞堂の建設年次については寺の記録では延享元年（1744）と云われているが、細部意匠を検討すると疑問が生じる。この建物の頭貫木鼻と妻飾虹梁端には雲文（木瓜渦）の絵様がついている。この種の絵様は、中世末期頃から広島の寺院建築に出てくるものであり、古い例としては天文八年（1539）建立の深川薬師堂、次いで天正三年（1575）修理の安国寺釈迦堂、さらに慶長初年建立の福山・観音寺本堂のものがあるが、古い形は全体の形が円形に近くふっくらとしており、年代が下がると、扁平になる。照林坊鐘撞堂の頭貫木鼻の雲文は、安国寺釈迦堂の雲文に似ており、少し扁平になった寛文五年（1655）建立の山門虹梁絵様の雲文より古式である。

つぎに、実肘木の絵様であるが、鐘撞堂の繰形は上部からの曲面が如意頭形に切れ込んで、さらに反転しながら渦に連なり、渦の根から反転して如意頭形の曲線を描くが、この部分は面の切り込みはなく、肘木側面に線が彫り込まれているだけである。これに対して寛文五年（1655）建立された山門の実肘木は上部に如意頭形の絵様はあるが、繰面の切れ込みはなく、繰形、絵様の曲線とも鋭さに欠ける。

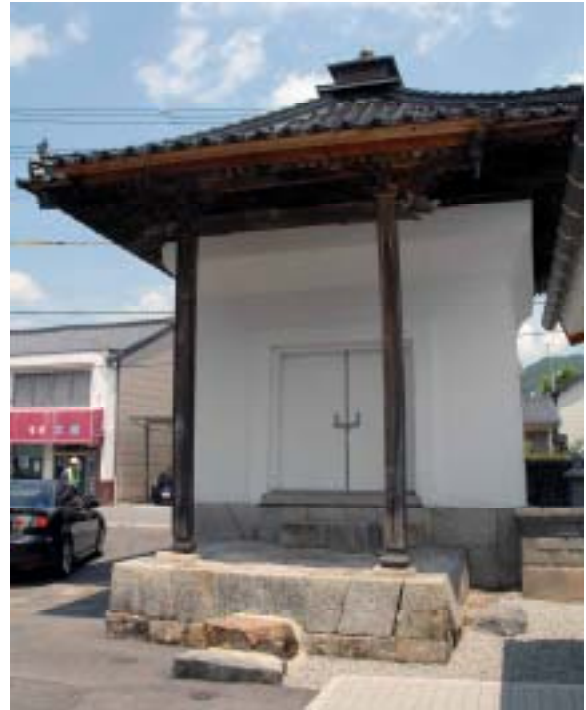
図 22 経蔵

経蔵は4.00m四方、屋根は宝形造棧瓦葺であり、前方に3.00m×2.74mの台を設け、出2.23m幅2.20mの庇を設けている。

経蔵の特徴は、先ず大きな切石を摺り合わせた基礎にある。下に棒状の根固石を入れ、その上に目地まで小叩きで摺り合わせた花崗岩を二段に積み、前面には同じような仕上げの花崗岩を一段積み、表面に石を並べる。このような切石基壇を基礎に使用することは極めて珍しい。建物の四周は厚く漆喰大壁を塗り、南面に長い延石を下框にした漆喰枠の戸框を設け、土戸2枚を引き分けにする。

経蔵の第二の特徴は、上部で台輪が外側に持ち出され、両端と中央に杵肘木を3具置き、中備に本蛙又2基を置いて桁を支えている。この台輪の持ち出しは、外は大壁で逆台形に塗られ、内部は格天井が張られているために、どのような構造になっているのか分からない。軒は一軒繁垂木であるが、材料は組物等に比べて新しく、後世の改築である。屋根は棧瓦葺で頂に「宝珠路盤を置いているが、古いものではない。

内部は現状では柱を半間間に立て（創建時は1間ま）、天井桁を支え、墨縁の格天井を張っている。小屋組は、桁の二分点に梁を十字に掛け、交点に束を立て、四方に隅木を出して垂木を掛けるが、垂木は中古のものであり、梁は新しい。

以上の観点から、照林坊経蔵は、慶長七年三次移転時に建てられたものを、宝暦二年（1752）に解体修理したものであり、その際小屋組や垂木、屋根は前面的に取り換えられているが、基壇、庇柱等の軸組み、及び身舎の台輪や組物は旧來のものを再利用しているので、その建立年次は慶長七年から程ない時期とするのが妥当である。

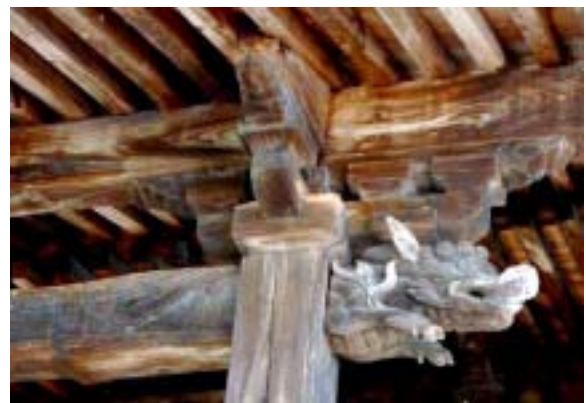
図 23 経蔵向拝詳細

底部分は切石礎石の上に角の礎盤を置き、大面取の角柱を立て、漢の木鼻を持つ虹梁形の頭貫を通しし、柱上には捨斗付枳肘木を置いて桁を支える。内方に向けては龍を籠彫にした手挟を配するだけで虹梁等の繋ぎはなく、身舎の茅負に載せた垂木で繋ぐだけである。

この庇の虹梁端部の絵様は、雲文（木瓜渦）に若葉を付けたものであるが、鐘撞堂と同様、成が高く、慶長初年建立の福山・観音寺本堂の向拝虹梁の絵様と似ており、漢の木鼻も細部の形状など、共通する点が少なくない。また、漢の口中と耳穴に朱が残っており、建立時には彩色が施されていた。

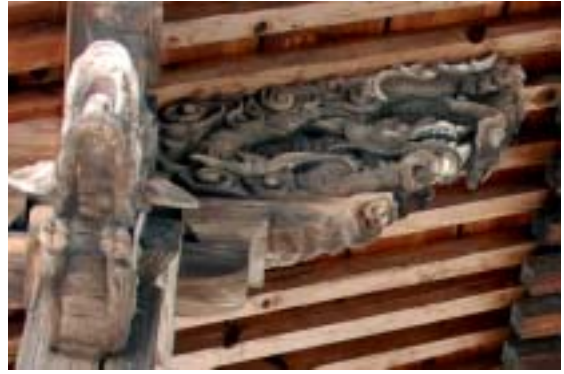
図 24 経蔵手挟の龍

手挟の竜は他に類例がないので即断はできないが、桃山時代のものとしても、矛盾する点は見られない。また、中備の蛙又も牡丹を透彫にしており、これもまた桃山時代とみても矛盾しない。

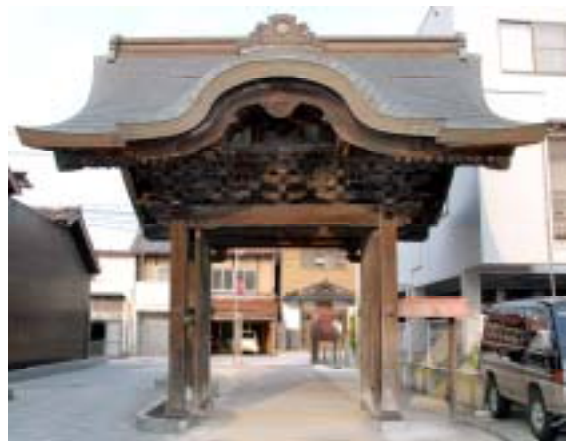
図 25 山門（背面）

山門は境内地の東端にある四脚門であり、切妻造銅板葺の屋根の前後に軒唐破風付を付けている、建立年次は寺伝では寛文五年（1655）とされる。

基礎は延石を使っているが、全体に礎石分の嵩上げが行われ、当初あった唐居敷は失われ、鉄金物を補足した上に軸を挿すといった応急措置が行われている。

軒柱は角柱、親柱は円柱であり、柱頭は桁行に虹梁、梁行方向に頭貫を通して繋ぐ。虹梁端の木鼻は下面を3個の渦、上面は1個の渦を描いた独特の繰形を有し、虹梁端の絵様も古式な木瓜渦の上に若葉が描かれ、同時代の建築には見られない独特の形式になっている。腰の繋ぎには前面は長押を用いてい

以上に述べたように、照林坊表門は伝統的な四脚門の形式を取りながら、(1) 組物を花肘木出組の詰め組とする(2) 絵様や線方は独特の形式であるが、全体的に古式な形式で統一が取れている。虹梁端の雲紋（木瓜渦）は江戸時代のような潰れたものではなく、背の高いもので、寛文五年という建築年代よりは古い時期の様式である。

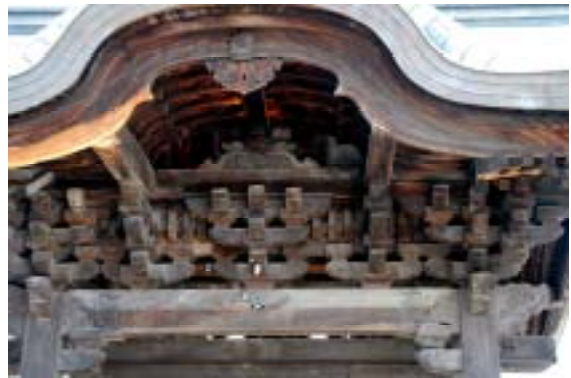
図 26 山門 背面詳細

組物は、柱上に花肘木を用いた出組の組物を置き、中央にも一具を置いた詰組にするが、正面と背面では唐破風の桁を支えるため、秤肘木のない組物を一具ずつ加えているので、前面と背面は一間の間に都合5具の組物が並ぶ賑やかな構成になる。さらに、通肘木と丸桁（虹梁形）との間に支輪を立ち上げ、手先肘木の斗上に拳鼻を置くなど、装飾性の強い意匠になる。

唐破風は平側柱上組物と中備組物の間に置かれた捨斗付き出組組物間の桁を虹梁形に造り、中備の板蛙股上に置いた斗実肘木で棟木を支え、間に輪垂木を渡す通常の構法を取っているが、輪垂木の棘の突起が非常に大きい。中備の板蛙股は肩部分に独特の線形を加え、表側には牡丹を浮彫にする。兎毛通は鱗付蕪懸魚の形式を取るが、線形に如意形を残した古式なもので、破風中央には牡丹華の飾りを付ける。天井は組物の内側の手先斗で支えた天井廻縁の中に格天井を組む。

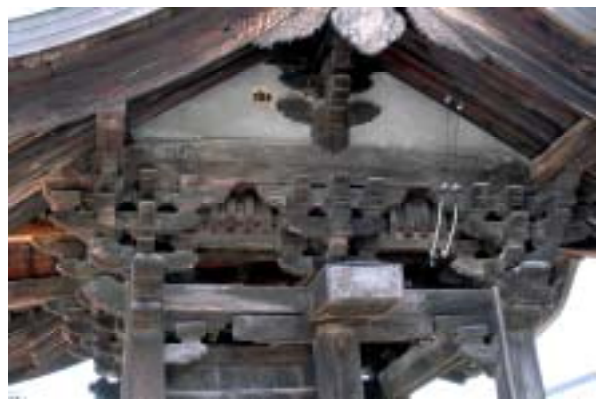
図 27 山門 側面詳細

妻飾は、虹梁上に束頭を拳鼻で飾った太瓶束を置き、上に花肘木の枳肘木を置いて棟木を支える。破風は端部に線形を付け、召合わせ部分に菊花文様の鱗を付けた三花懸魚を下げる。

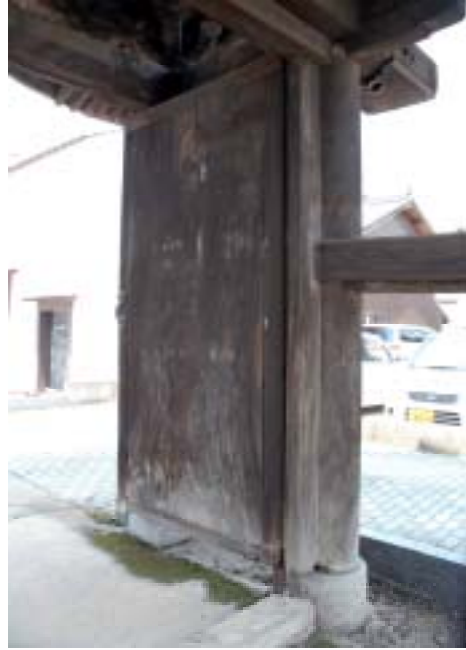
図 28 山門 扉廻り

扉は框を組んだ上に檜の一枚板を張った立派な作りのものであり、丸鋸で二段の中框に止める。上下の戸框の隅に入八双の金物を打つが、短冊形の古式な形式である。冠木は両端を箱飾りで保護しているが、その線方も古式である。

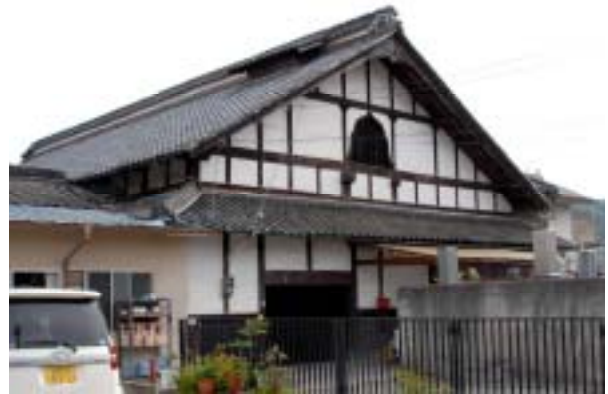
図 29 庫裡 北正面

庫裡は本堂の西に位置し、桁行 23.28m、梁行 13.83m、切妻造妻入（四方庇付）、棧瓦葺で、北を正面とし、本堂との間を渡り廊下で繋ぐ。建立年次は寺伝では享和元年（1801）という。

北正面の意匠は四方に庇を廻し、身舎部分6間は、桁同じ高さに横材を渡し（下方は柱又は束を半間まに立てて受ける）、3母屋桁分の高さの位置に重梁を掛ける。この庇屋根尻と横架材の高さと、横架材と重梁の高さの1：3の比例が、庇を取り込んだ禅宗寺院系の率面とは異なった妻面を特徴付け、中央柱間に開かれた華頭窓が寺院らしさを強調する。

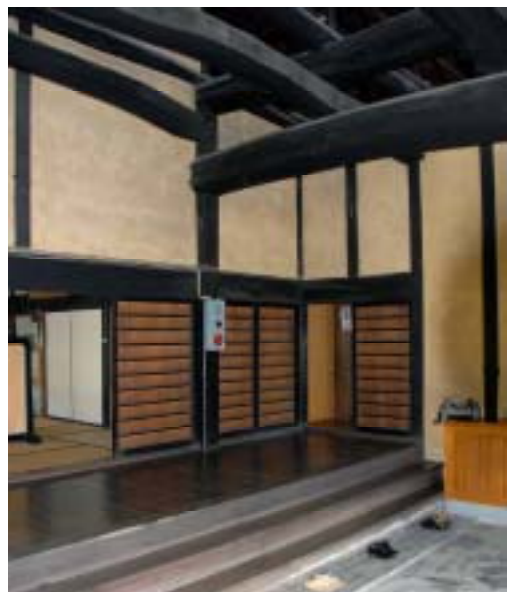
図 30 庫裡 土間

内部は、土間・広縁と居室境に大黒柱を配置する形式であり、土間・広縁は建設当初から、二つに仕切られ、東側は大戸口、西側は勝手口に分かれる。共に天井はなく、梁組を見せる構造になっている。

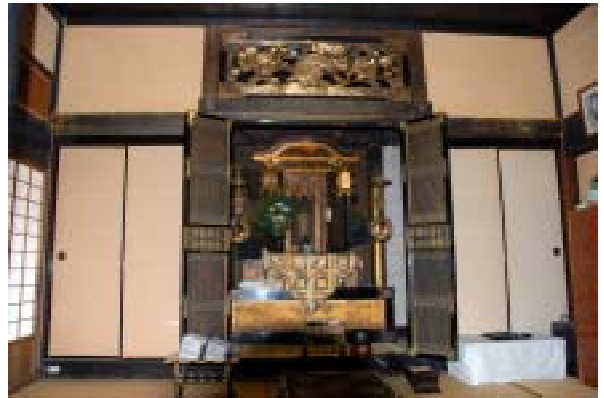
図 31 仏間

居室部分は梁行を3分した形で部屋が配される。東側は十七畳半の口の間が続いて、十畳間があり、その奥に七畳半の御内仏があり、御内仏の奥には床框で床を一段高くした仏間がある。仏間は間口を三分して、中央を堅繁格子双折戸、両脇を襖引違にし、中央間の上には『文政五年壬午三月 施主堺屋才兵衛』の銘がある獅子と牡丹の金泥透彫欄間が嵌められる。内部は仏壇が置かれ来迎柱は絵様を持った頭貫を通し、上の台輪と枳肘木には彩色が施される。

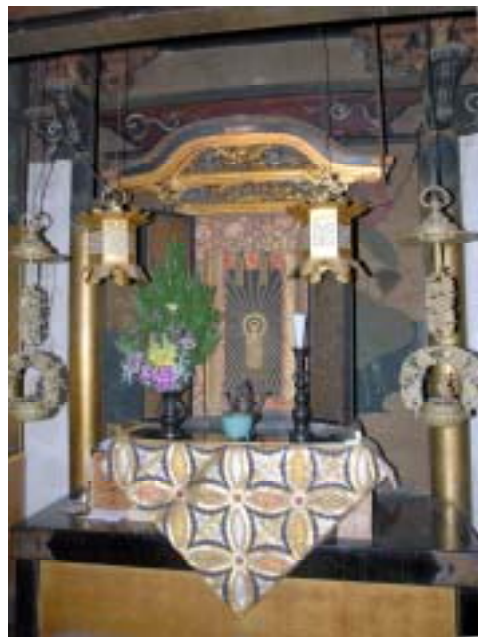
図 32 内仏壇

来迎柱の絢蘭卷は頭貫の高さにかなり崩れた剣頭紋（緑青）を描き、金地に卷蔓（唐草）、紺地に麻葉の裳布と緑青地に白で太平華を描いた如意形の裳布を二段に重ねる。台輪は側面と下面は鞘形紋、木口は金泥と紺の縞文様とし、斗線は朱縁の花弁、斗面は素木と朱墨の重箱文、肘木には華文に卷蔓文（唐草）を加える。栱間壁は紙置の雲文の切れ端が残っている。来迎壁には金地に蓮花が描かれ、天井は黒漆塗の格天井で、格間に五彩で円形の花草を描

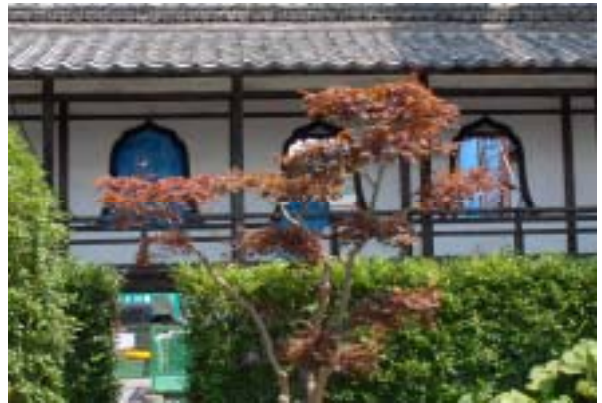
図34 渡り廊下 西面

渡り廊下は本堂南庇と庫裡広縁との間を結ぶ、桁行11間、梁行2間の廊下であり、棟通り8間は棟下に柱を立て、腰貫と内法貫の間に華頭窓を設け、残りは漆喰壁にして複廊にする。照林坊は昭和十年台はじめに3回の門主巡教を受けているが、この複廊の構えも、それに備えたものと思われる。

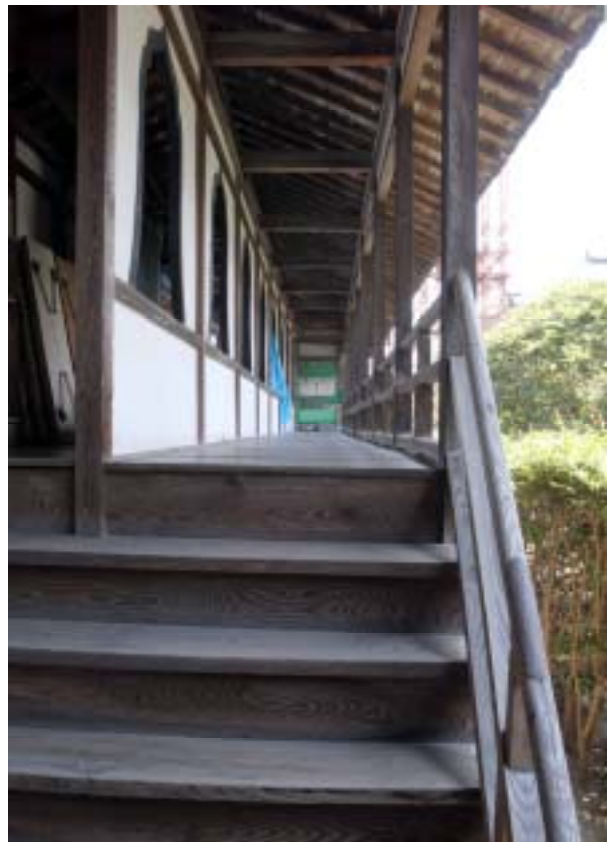
図35 渡り廊下 内部

本堂余間南縁から水平に伸び、木階5段を下って庫裡の東庇の縁に至り、庫裡東縁を通じて客殿と御成り間に結ぶ。廊下の両側は開放で、桁下に無目の鴨居を入れ（桁間は漆喰壁）、下に欄干状の手摺りを入れる。手摺は水練の付いた地覆に平桁を通し、束は斗繰を設けたものであり、円形の架木に蒲鉾金物を打つ。床は拭い板の本格的な造りである。

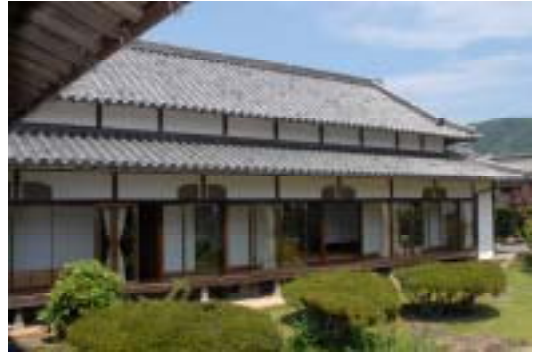
図 36 客殿 南面

客殿は桁行19.81m、梁行9.15m、入母屋造妻入（四方庇付）本瓦葺の建物で、唐破風付の玄関と便所、渡廊下が付随している。現在の建物が建てられたのは昭和九年（1934）であり、それ以前のことは不明である。本堂の南に位置し、北を正面とし、庫裡との間を渡り廊下で繋ぐ。

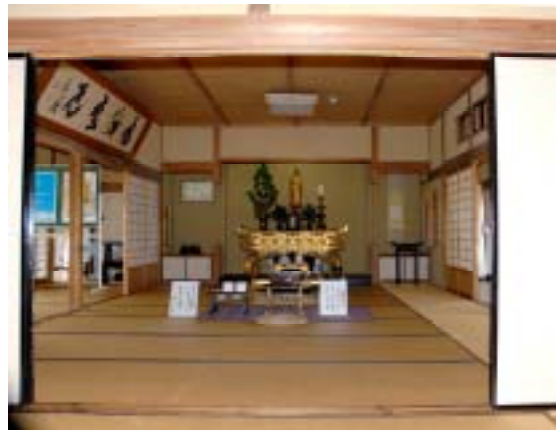
図 37 対面所

式台に続いて、14 畳の玄関の間があり、続いて、西寄りに 17 畳半の対面所と 9 畳の鞘間が並んでいる。対面所の正面は 1 間半の釣床となり、両脇に半間の地袋を備える。現在は部屋の北寄りに仏壇を置き阿弥陀如来像を祀っているが、本来は床間に真筆名号を飾る場所として用意されたものであろう。対面所の両側は障子が引違に入り、天井は新建材で仕替えられている。

鞘間は幅 1 間の細長い部屋であり、対面所と対になり、対面所へ出られない人の席になる。照林坊の対面所は前身の建物があつたかどうか不明であるが、このような平面は中世的な色彩の強いものである。

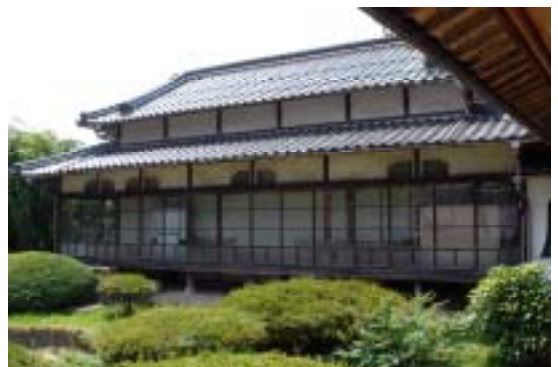
図 38 御成の間 北面

御成の間は桁行 12.98m、梁行 7.16m の建物で、西に 1.81m の下庇が付き、屋根は入母屋造妻（四方庇付）、棧瓦葺である。

内部は南から座敷（8 畳）、次の間（8 畳）末の間（6 畳）からなり、四周に庇の廊下を取り西下庇に浴室と便所を配する。

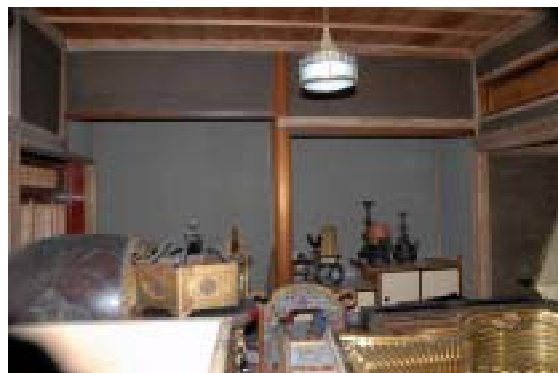
図 39 御成の間 座敷

座敷は八畳で床間、地袋のみの違棚、書院を付けた座敷で天井は棹縁天井、次の間、末の間は西側が壁になり補設はない。全体に長押を廻し、部屋境は襖引違、廊下側は障子引違とし、座敷、次の間間には菊と桐を描いた板欄間を入れる。縁の東と南にはガラス戸を一筋引にする。ガラス戸は上下四分割、左右二分割、下段四分割にした棧割りで、下段は摺ガラス、上三段は引き抜きガラスを使用した標準的なものであるが、現在当時のガラスが残っているものは珍しい。全体に、数寄屋風の当時としては標準的な建物である。
